AOFS/MDM 運用状況と初期解析結果について

超低高度衛星の利用に向けたワークショップ(第4回)

2018年9月18日

JAXA研究開発部門

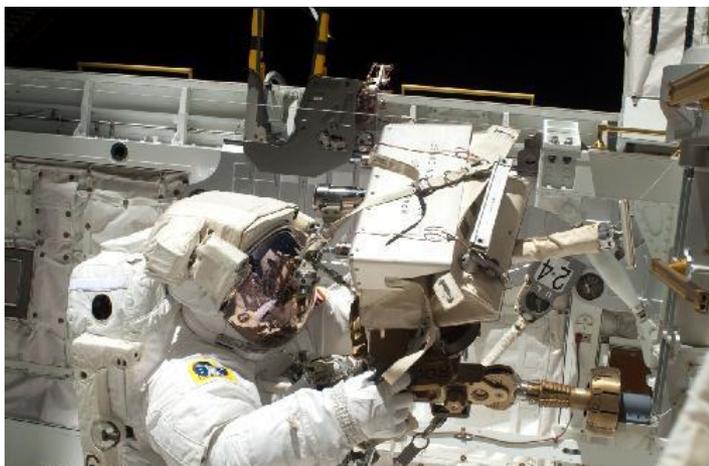
ISSで実施した宇宙材料曝露実験の結果

ISS 259 days(8.5 months)
Exposure (July 2009 – Apr.2010)

Black Kapton

曝露前 曝露後

VESPEL (AOモニタ材料)

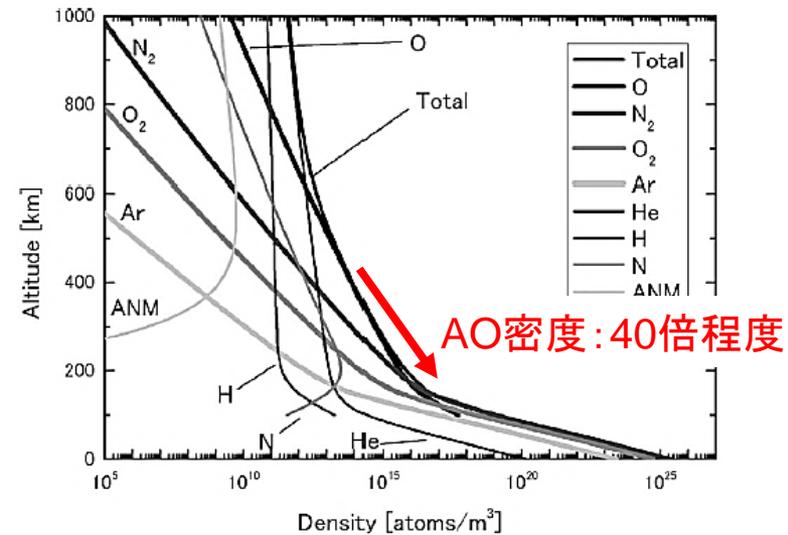
大気成分高度分布 (NRLMSISE-00 モデル)

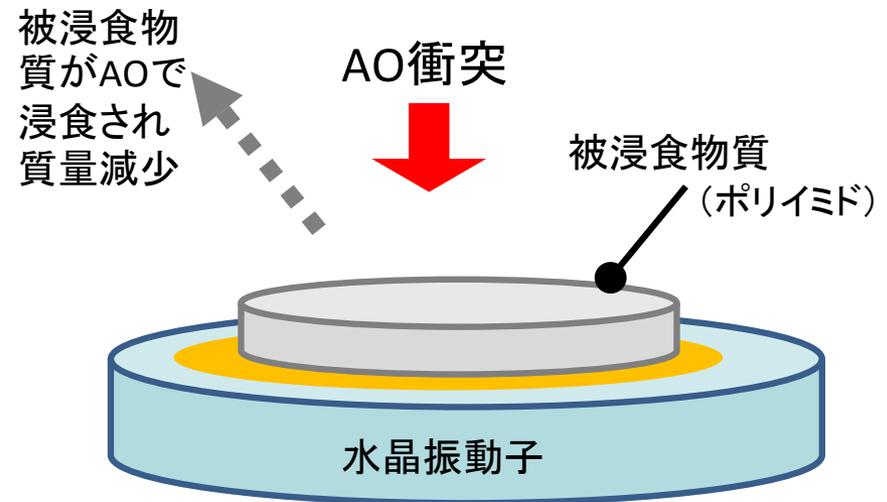
TQCMでのAO測定原理

- ◆QCM電極面にポリイミド膜を形成させ、これにAOを照射すると、表面のポリイミド膜はAOとの反応によりガス化し質量が減少。
- ◆この質量変化をQCMを用いて計測し、次式によりポリイミド膜が被曝したAOフルエンスを計算可能。

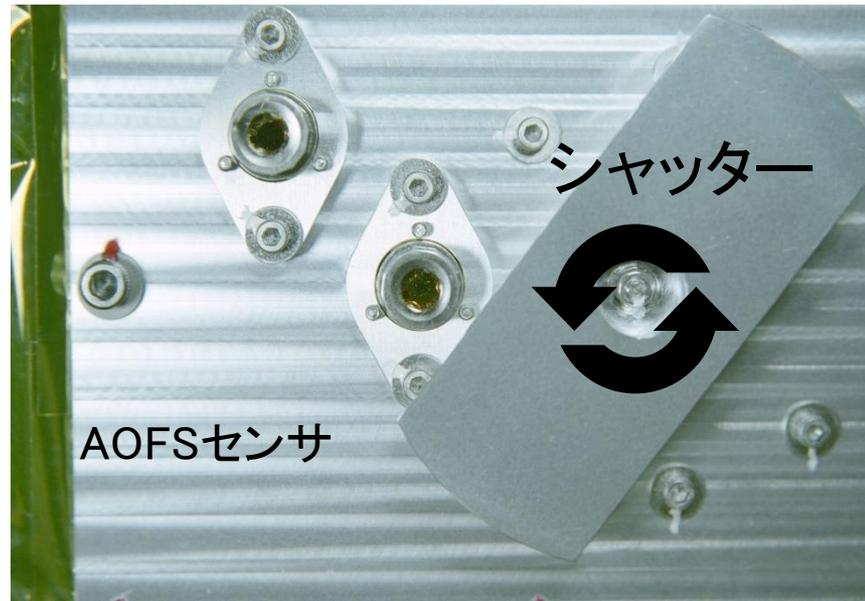
✓ 長期間の測定の実現のため、シャッターシステムを搭載(+Z面)

センサ前にシャッターを設け、その開閉により曝露時間を調整することで、
長期間測定を実現

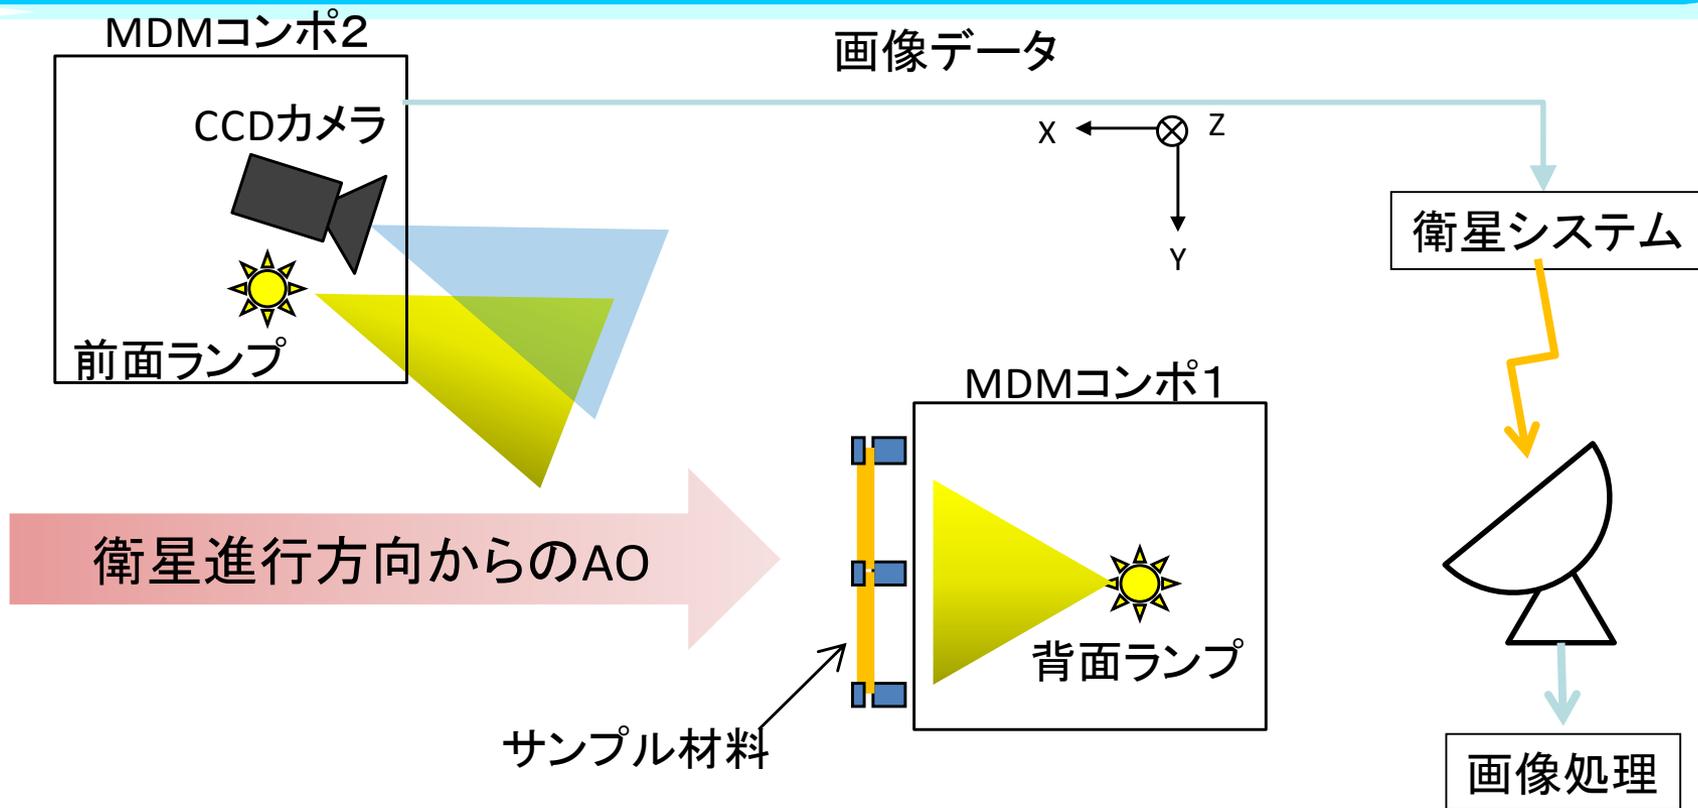
- ✓ AO環境における宇宙用材料の劣化を画像観測によって定性的にモニタリング
- ✓ 13種類のサンプル材料を+X面を向いて、CCDカメラで定期的に撮影
- ✓ 搭載照明を用いることで、安定した照明条件を確保

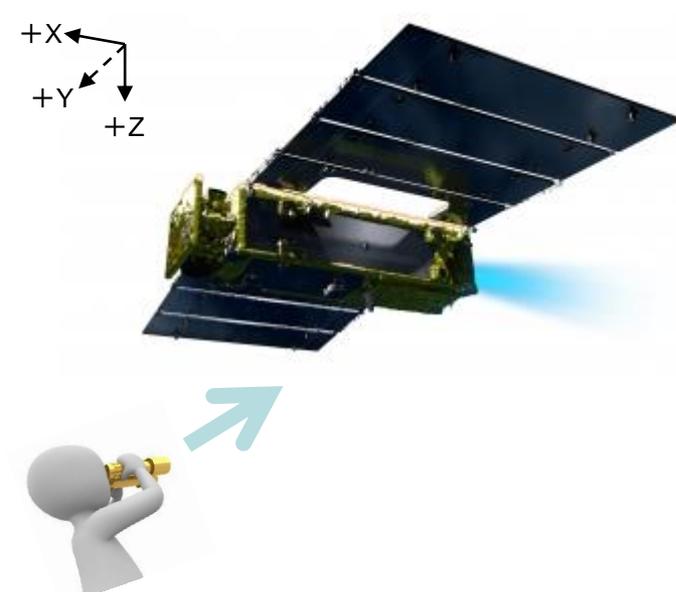
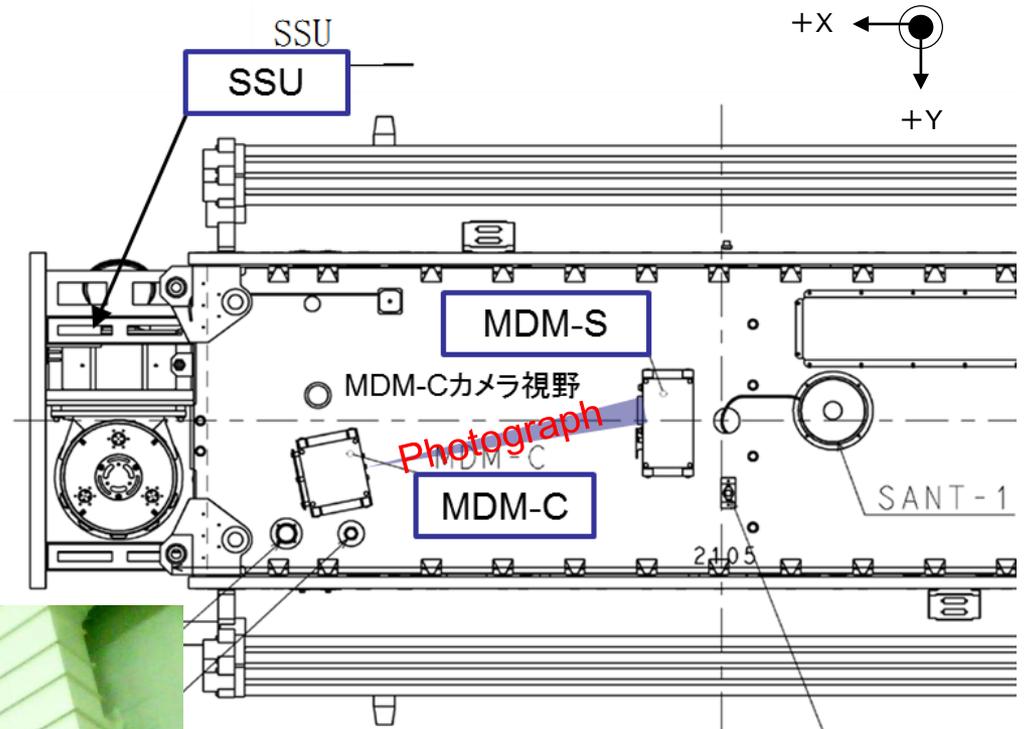
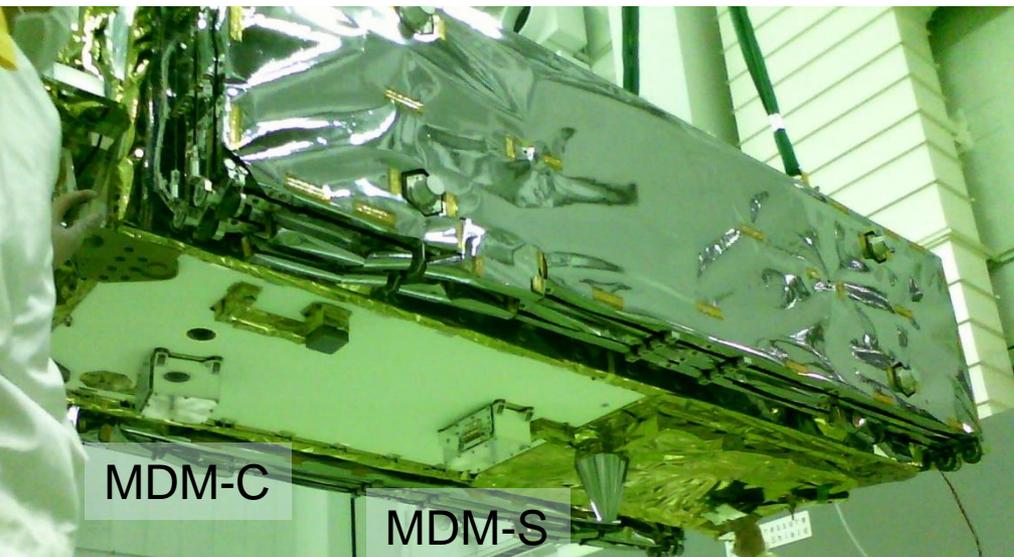
MDMの搭載位置 (+Z面)

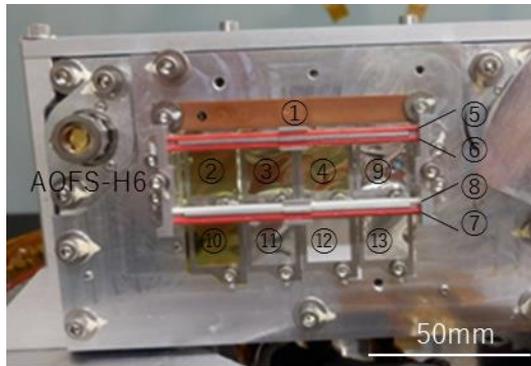
MDM-Sサンプル保持部拡大図と各試料の搭載位置(番号)

位置	試料名	用途
①	Vespel®	AO モニタ
②	耐 AO コーティング/ポリイミドフィルム (Apical-AH) /Al ^{a)}	MLI
③	耐 AO 性ポリイミドフィルム (BSF-30)/Al ^{b)}	
④	UV 遮蔽コーティング/耐 AO 性ポリイミドフィルム (BSF-30)/Al ^{a)}	
⑩	ITO コーティング/ポリイミドフィルム (Kapton®)/Al ^{a)}	
⑫	ベータクロス/Al ^{b)}	配線
⑤	Expanded PTFE ケーブル (φ1.18mm)	
⑥	Expanded PTFE ケーブル (φ1.35mm)	
⑦	Expanded PTFE ケーブル (φ1.58mm)	
⑧	ETFE ケーブル	OSR
⑨	FEP フィルム (1 mil)/Ag ^{b)}	
⑪	FEP フィルム (5 mil)/Ag ^{b)}	
⑬	ITO コーティング/FEP フィルム (5 mil)/Ag ^{a)}

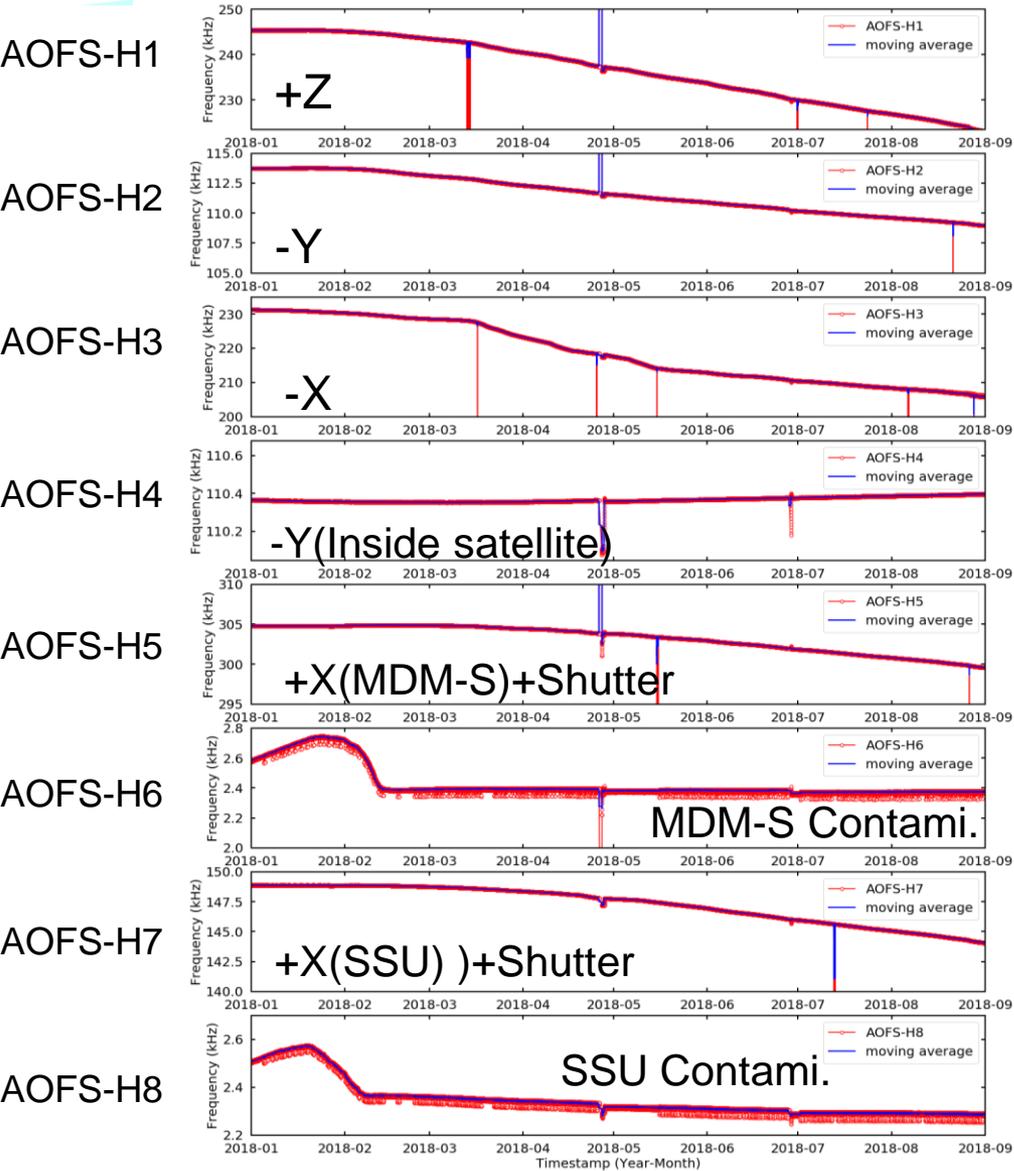
・AOFS-H1/H2/H3で出力周波数が減少
⇒各面にAOが衝突し、ポリイミド薄膜のエロージョンが発生

・AOFS-H5とH7のシャッターを2018年5月から1%のOPEN率でシャッターを開けている

・AOFS-H6/H8で、コンタミネーション付着と
考えられる周波数変化を確認
⇒その後、表面クリーニングが起きた挙動を
確認

AOFS出力周波数(2018年1月～8月)

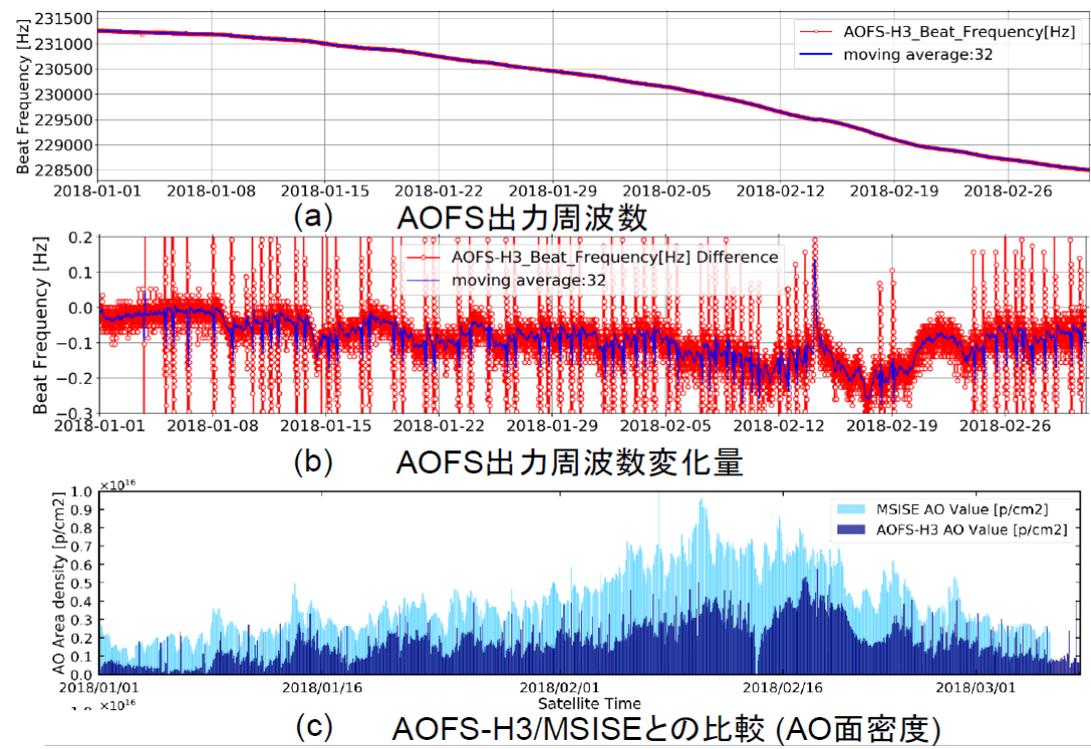
AOFS-H3(2018年1月～3月)

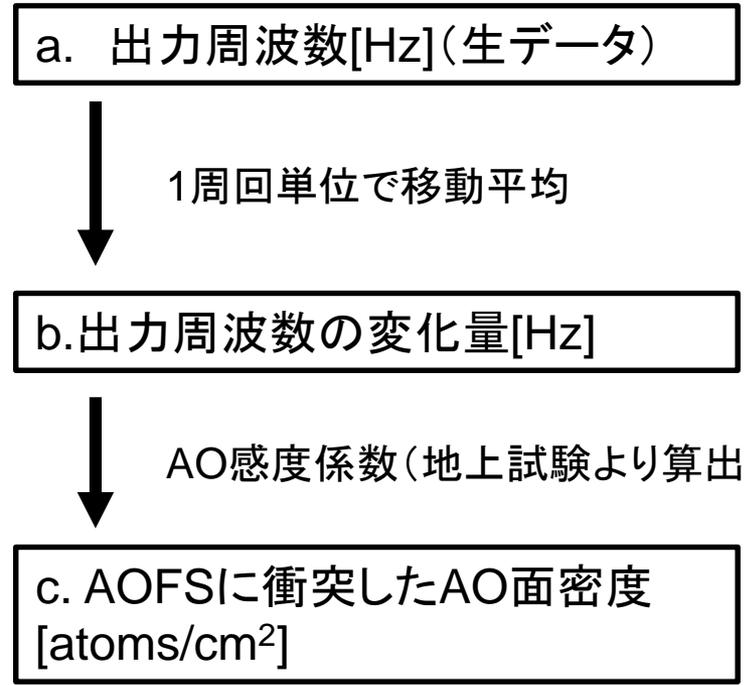
超低高度よりもAO密度が少ない高度約450～550 kmにおいて、1周回単位でAO量の計測を達成

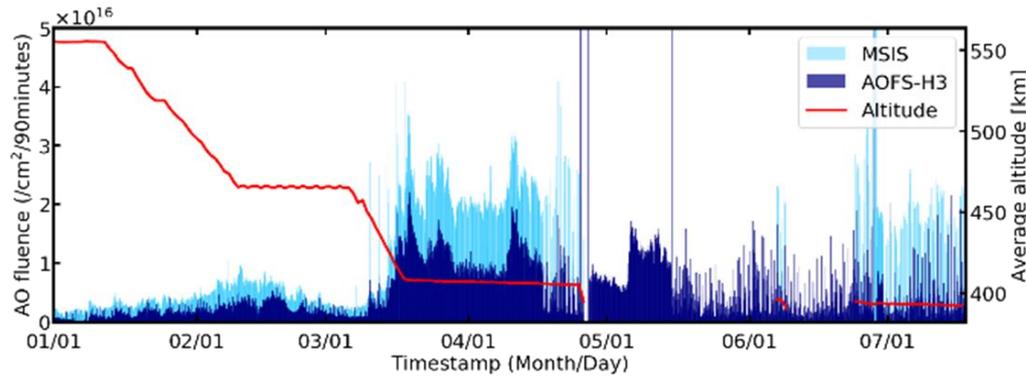
AOFS-H3

AOフライトデータと予測モデルとの比較及び高度の推移
(2018年1月～7月中旬)
濃色: フライトデータ, 淡色: 予測モデル値、赤色: 高度

- ✓ AOFSのフライトデータは予測モデルと比較すると、増減の傾向はよく一致
- ✓ 予測モデルの方が、AO密度を過大評価している可能性あり

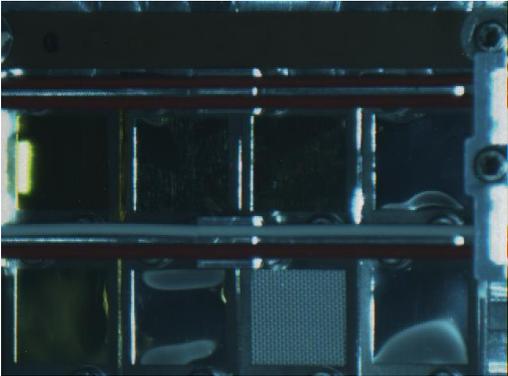
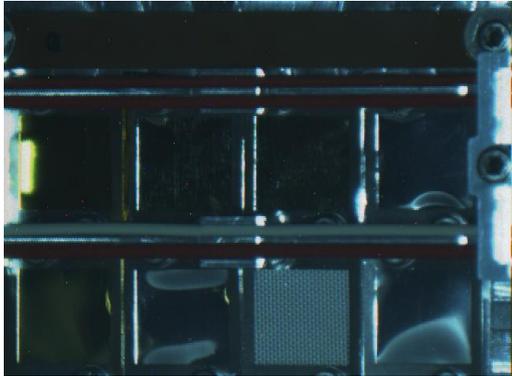
- ✓ 取得された撮像データの例を下記に示す。7月中旬までのところ、明確な劣化は見られない
- ✓ 材料劣化評価には引き続き長期間のデータ取得が必要
- ✓ 軌道上における画像による長期的材料劣化の評価は例が無く、世界初となることが期待

2018年1月5日撮影	2018年7月18日撮影
正面光による照明

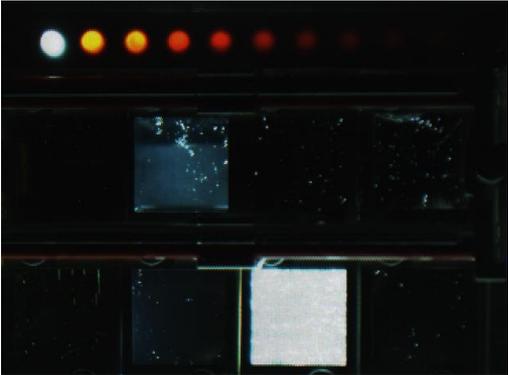
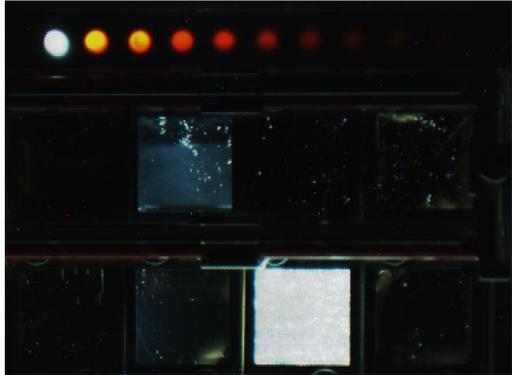
背面光による照明
